# 湖南省桃源县理公港镇群安采石场

## 矿山生态保护修复关闭验收报告

报告编制单位：湖南省常德工程勘察院有限责任公司

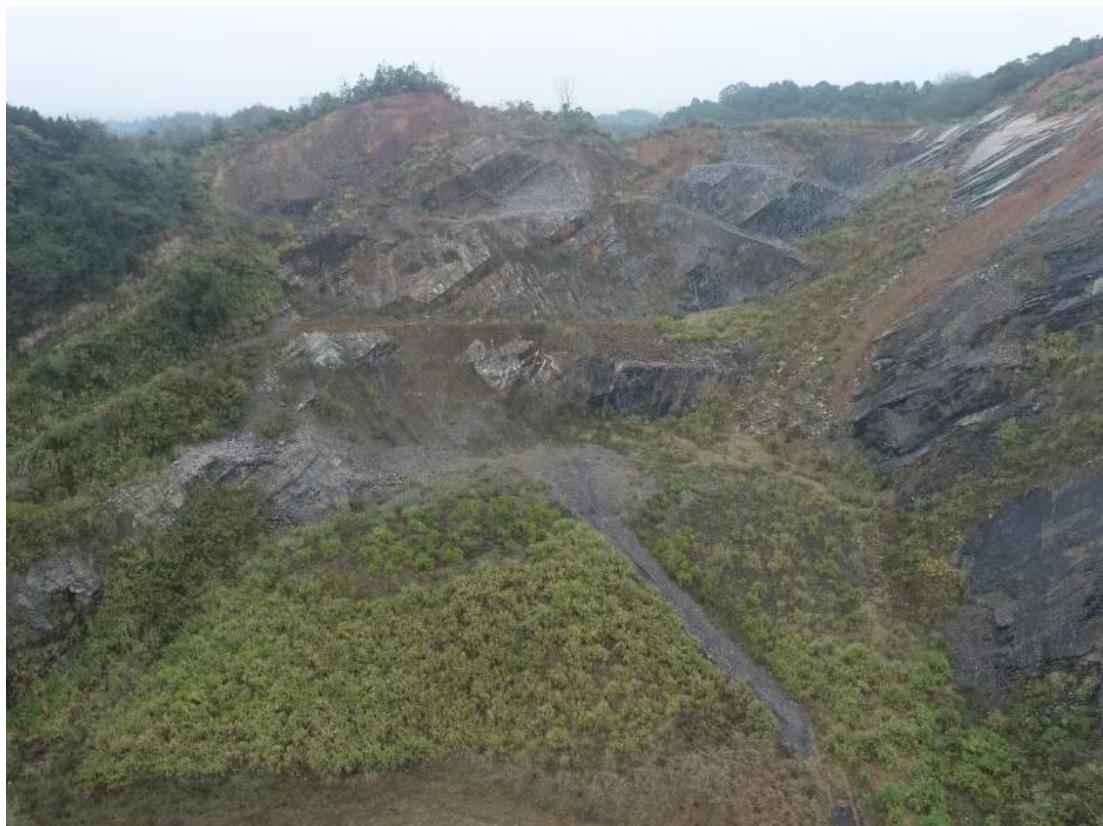
矿山于\*\*\*\*\*年先后实施的土地复垦及生物多样性恢复工程主要为矿区西部老采区、南部（南部界外早期第四系剥离区），中东部工业广场进行覆土区域，总面积约\*\*\*\*m<sup>2</sup>，复垦为林地、草地，现状效果较好（详见照片 5-1、5-2）。

照片 5-1 2018~2019 年复垦复绿区域

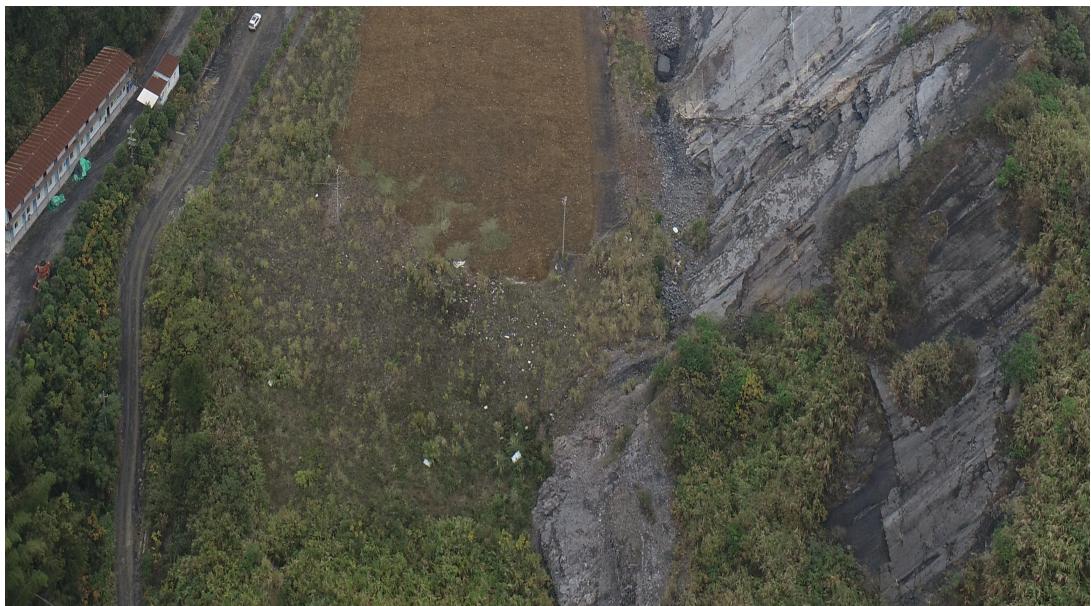
照片 5-2 2018~2019 年复垦复绿区域

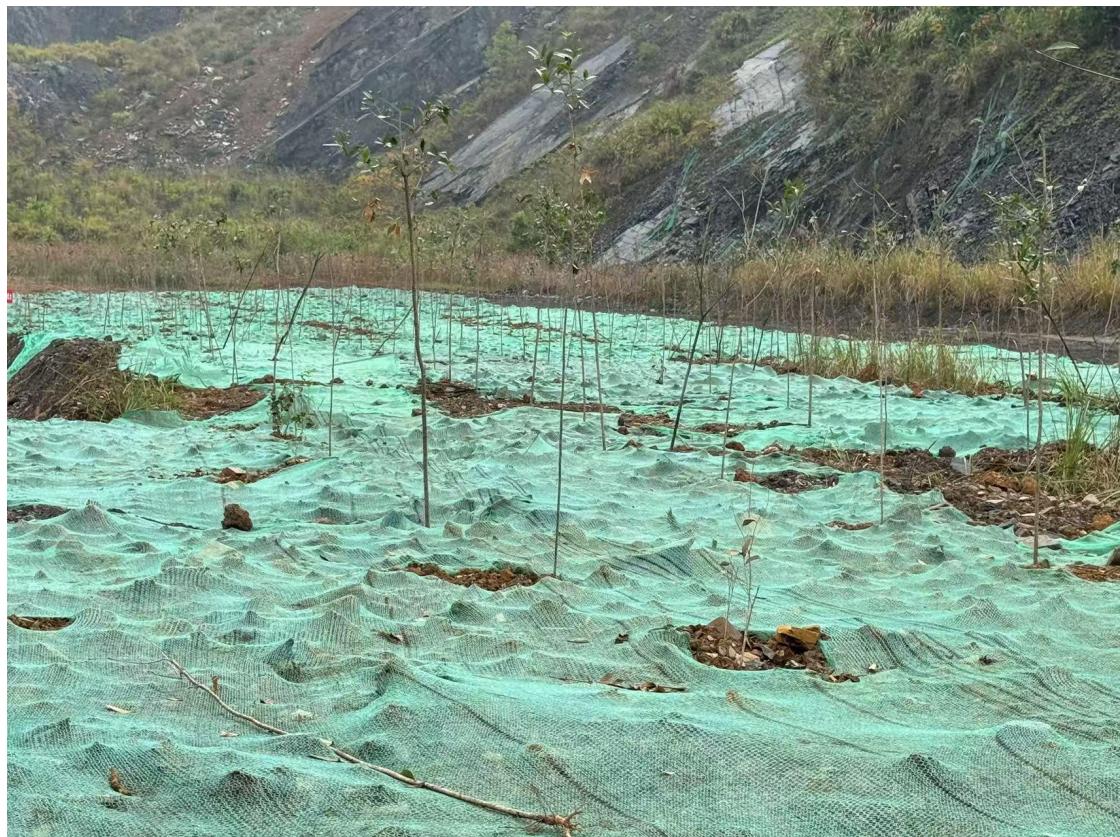
根据《矿山闭坑生态修复方案》，本次实施的土地复垦及生物多样性恢复工程主要为露天采坑底部、露天采坑可复绿边坡台阶、工业广场区域，复垦为林地、草地。原有建、构筑物区域均已拆除，复垦为林地、草地。坑栽树种，坑规格\*\*\*\*\*，间距为\*\*\*\*\*，复绿树种为桂花树、红叶石楠树，存活率为 80%，整体复垦区域现状效果较好，复垦面积\*\*\*\*\*m<sup>2</sup>，花费金额约\*\*\*\*\*万元。（详见照片 5-3、照片 5-4）。

照片 5-3 本次复垦复绿区域

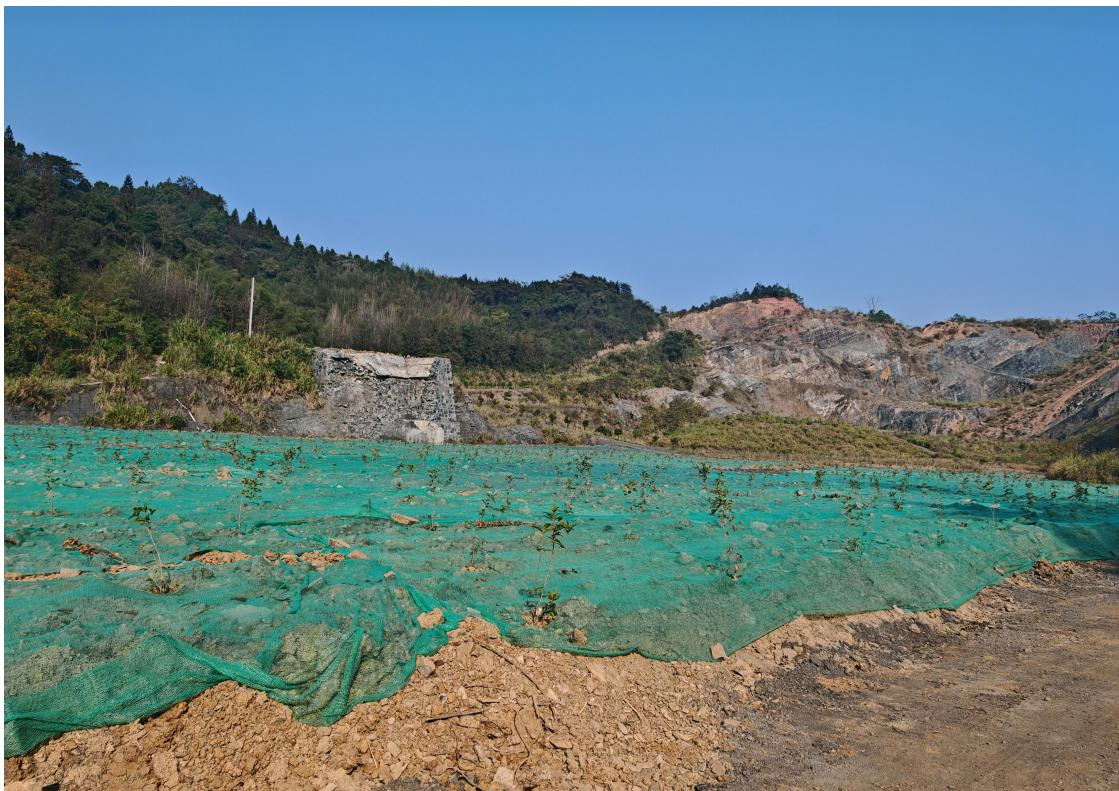
照片 5-4 本次复垦复绿区域

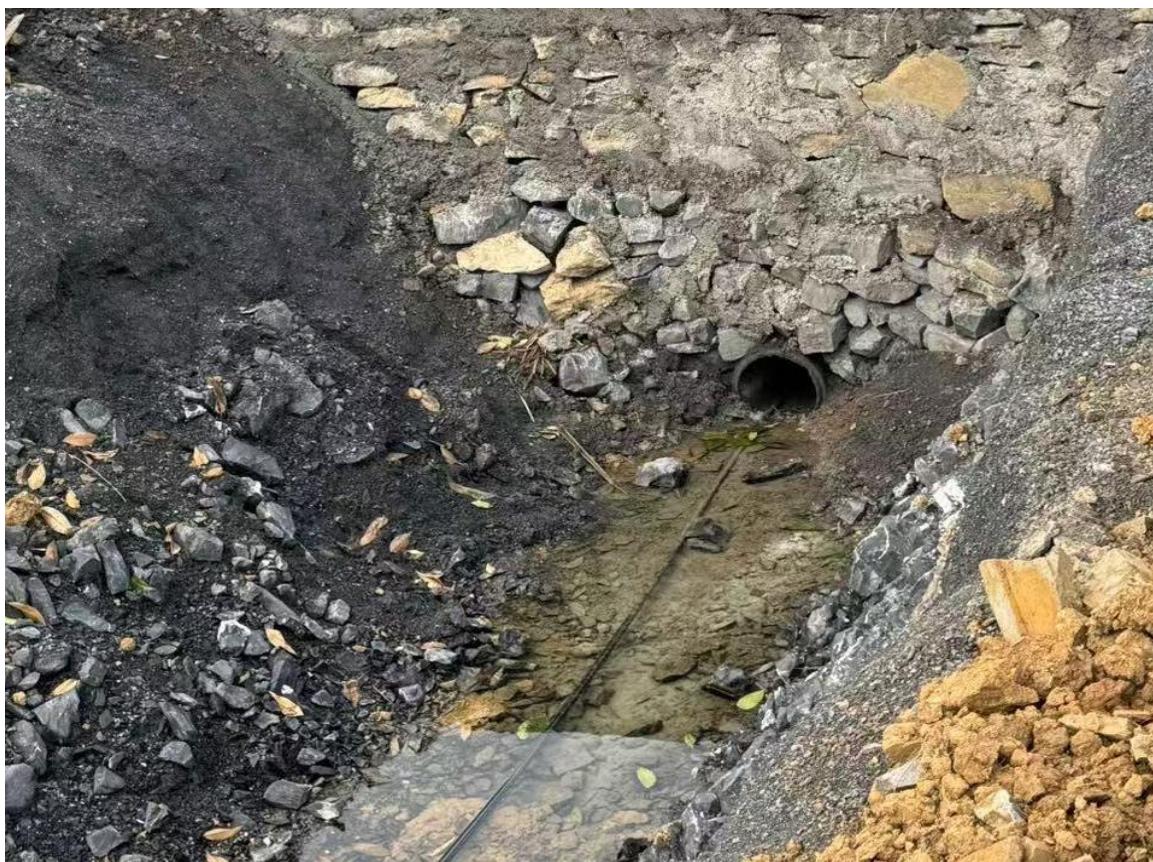
为了防止地表及矿坑水汇集发生地质灾害，便于管护工程灌溉取水，矿山在露天采坑底部及工业广场修建了截排水沟（土质）、储水灌溉池、排水涵管。截排水沟（土质）、排水涵管能有效疏通排放地表水，排水涵管符合规格，质量较好。截排水沟（土质）长\*\*\*\*，排水涵管\*\*\*\*，储水灌溉池约\*\*\*\*，共花费金额约\*\*\*万元（见照片5-5、5-6、5-7）。

照片 5-6 矿区排水涵管

- (1) 矿山应及时对排水系统进行清淤。
  - (2) 矿山应加大已复垦区域的管护措施，确保复垦效果。
  - (3) 加强对矿山地质环境的保护，进一步完善生态保护修复工程，针对可能发生的地质环境问题做好预报预防，制定相应的应急预案，出现问题及时解决。
  - (4) 矿山在管护期内，确保复垦区域植被存活率，及生态修复工程的管理、维修及维护。
-

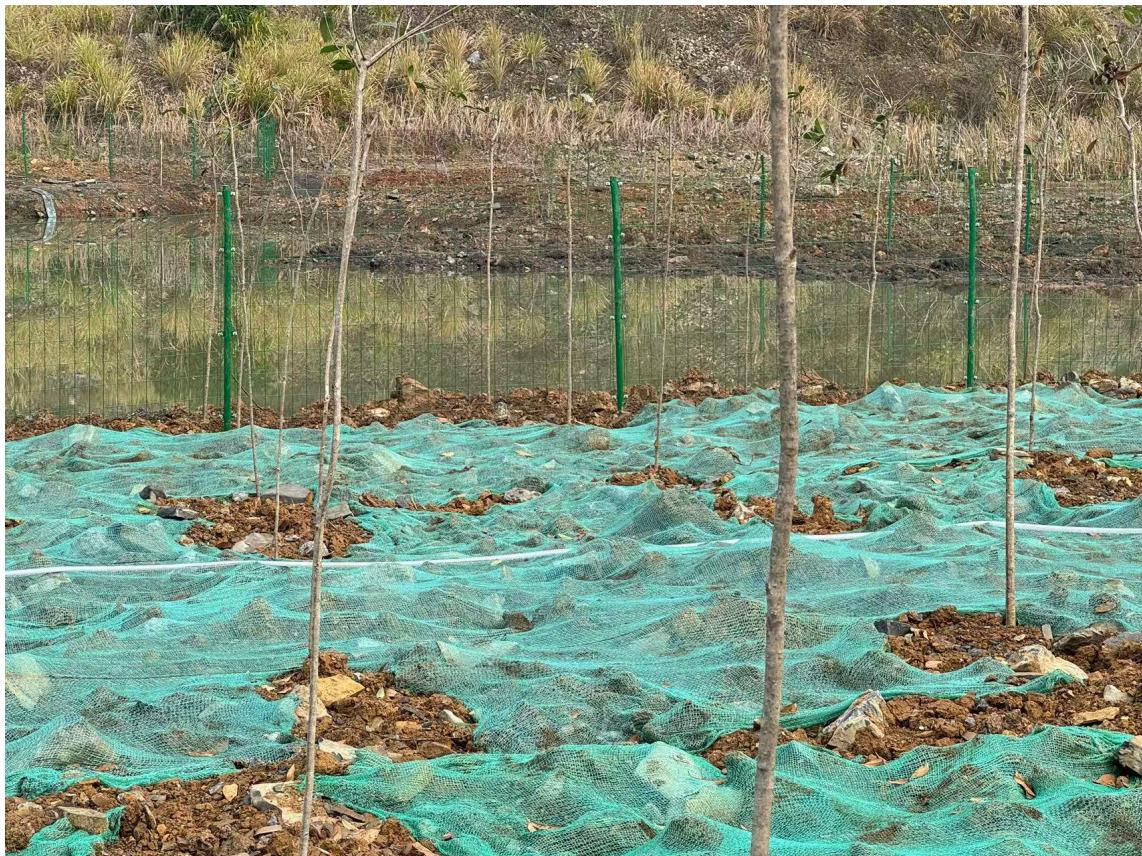
照片 5-7 储水灌溉池

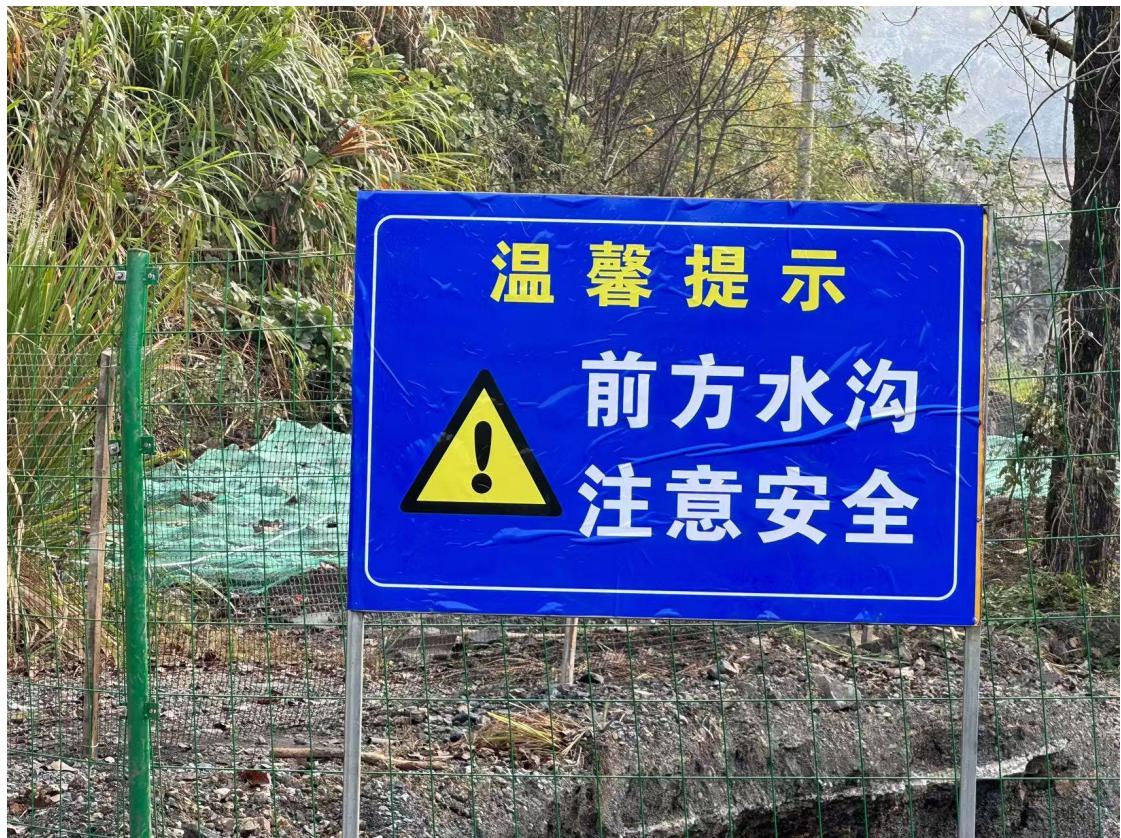
矿区范围内设立了安全警示标牌、安全防护围栏、生态袋垒砌挡土墙等工程。①安全警示标牌设立\*\*\*\*\*，标牌规格符合要求，质量较好，投入资金约\*\*\*\*\*。②矿山在截排水沟上部、储水灌溉池外缘、在矿山沿露采场北东侧、南侧外缘设置安全防护围栏，共计\*\*\*\*\*，规格符合要求，质量较好，投入资金约\*\*\*\*\*。③在矿区露天采坑可复绿边坡台阶修建了生态袋垒砌挡土墙，共计\*\*\*\*个，能有效防止覆土垮落，投入资金约\*\*\*\*元。④为便于当地村民生活通行便利，矿山将在矿界内南侧、西侧、东侧修建共长约\*\*\*m，宽\*\*m的简易碎石小路，与界内外矿山运输道路相连，投入资金约\*\*\*\*元。（详见照片5-8、5-9、5-10、5-11、5-12、5-13）。

照片 5-8 矿区警示牌

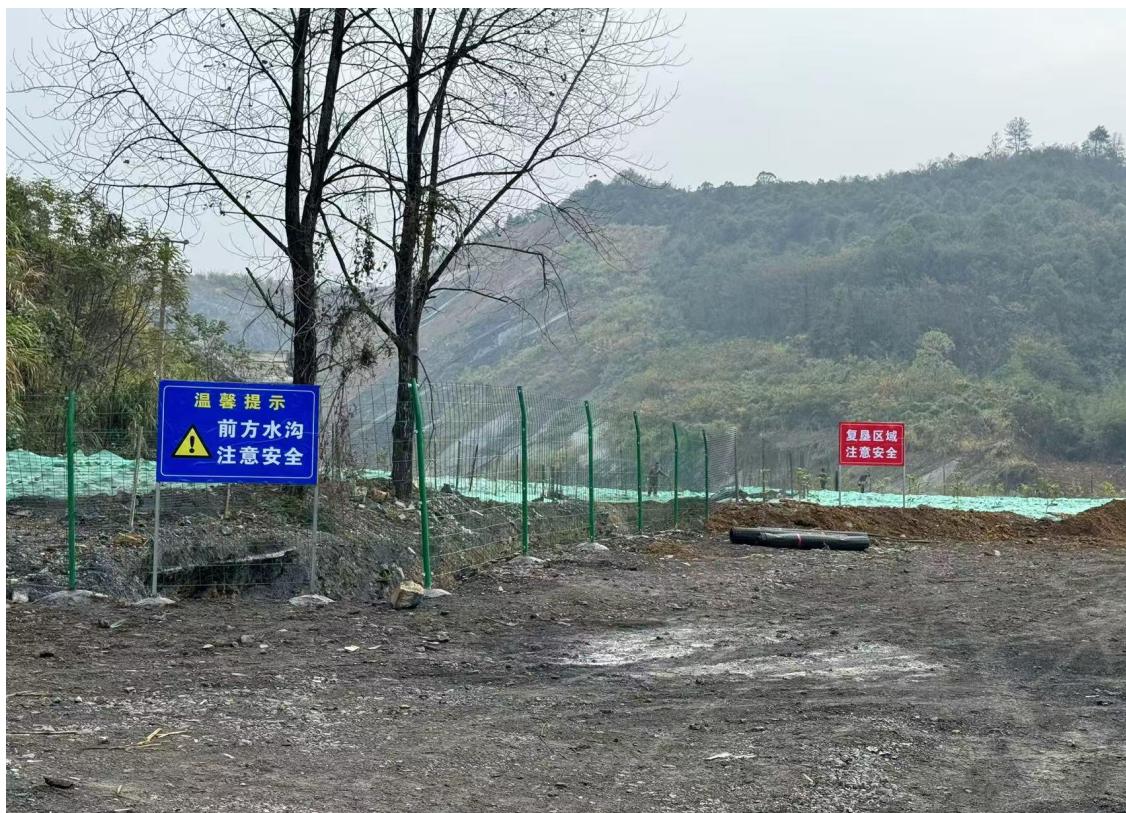
照片 5-9 矿区截排水沟上部防护栏

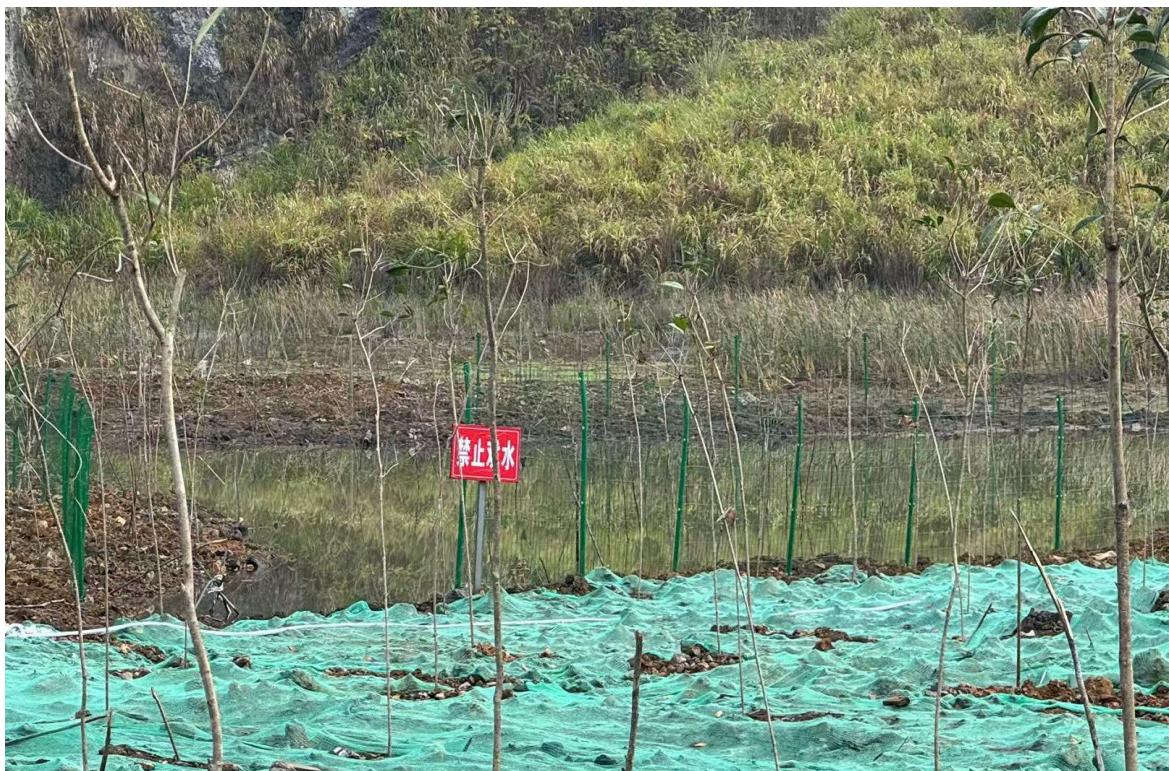
照片 5-10 储水灌溉池外缘防护栏

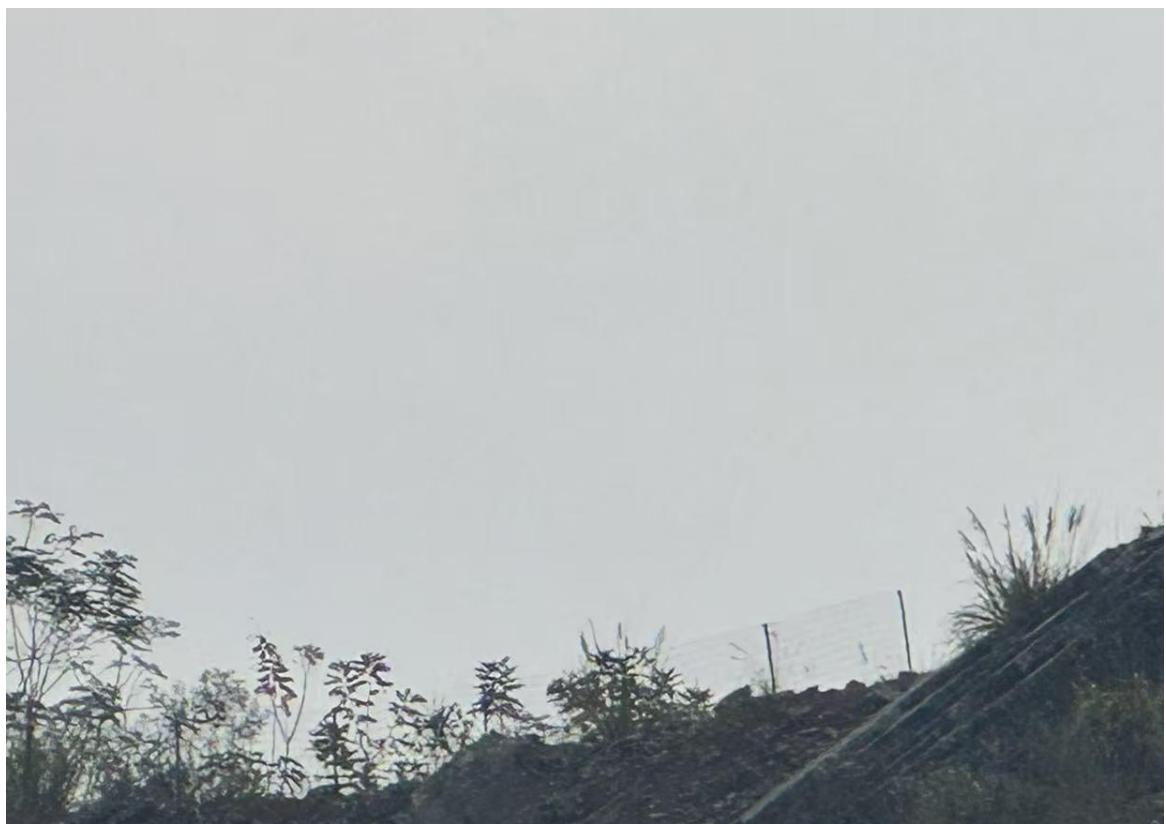
照片 5-11 采场北东侧、南侧外缘防护栏

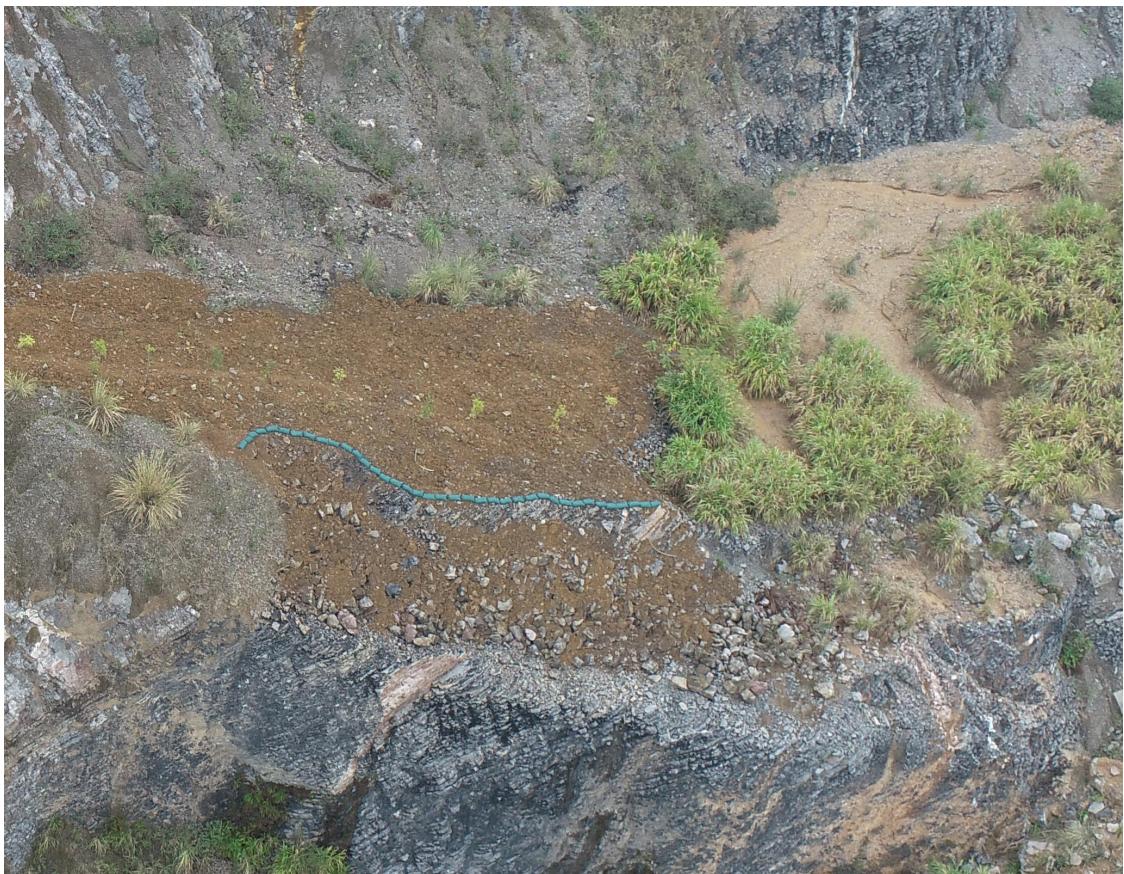
照片 5-12 生态袋垒砌挡土墙

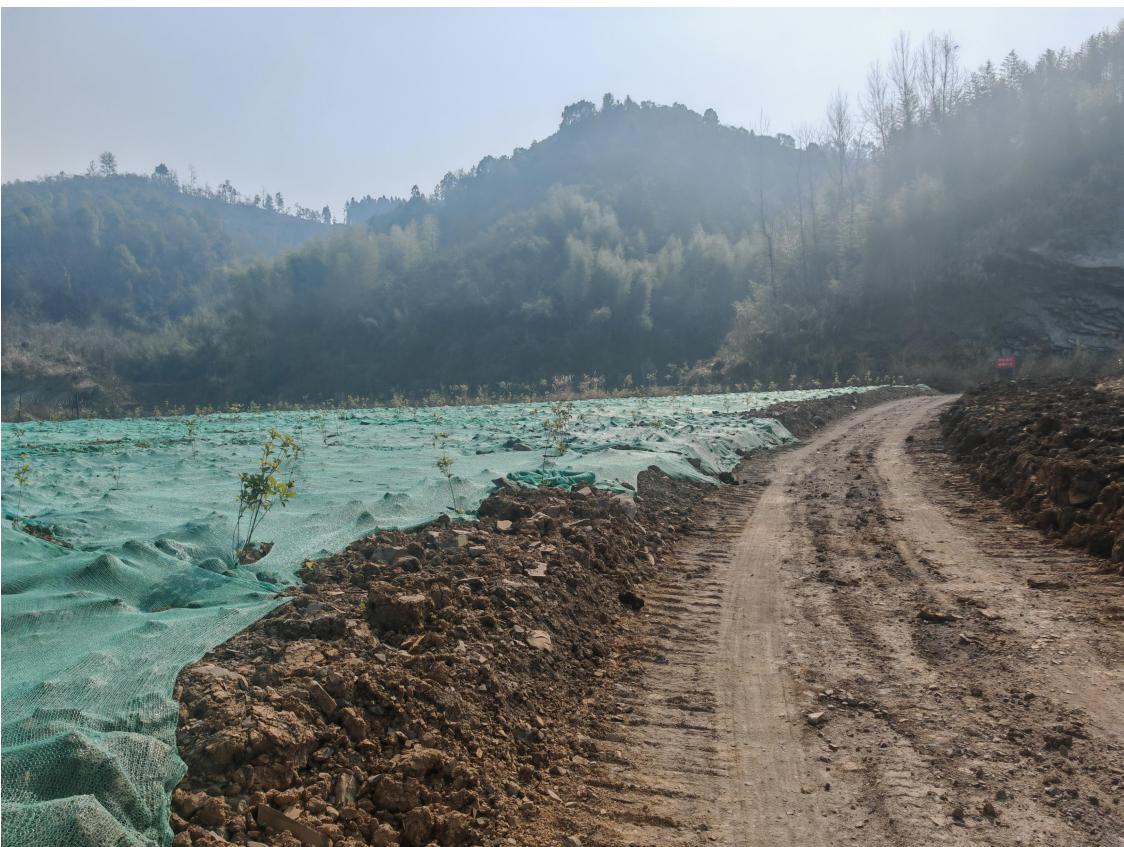
照片 5-13 简易碎石小路

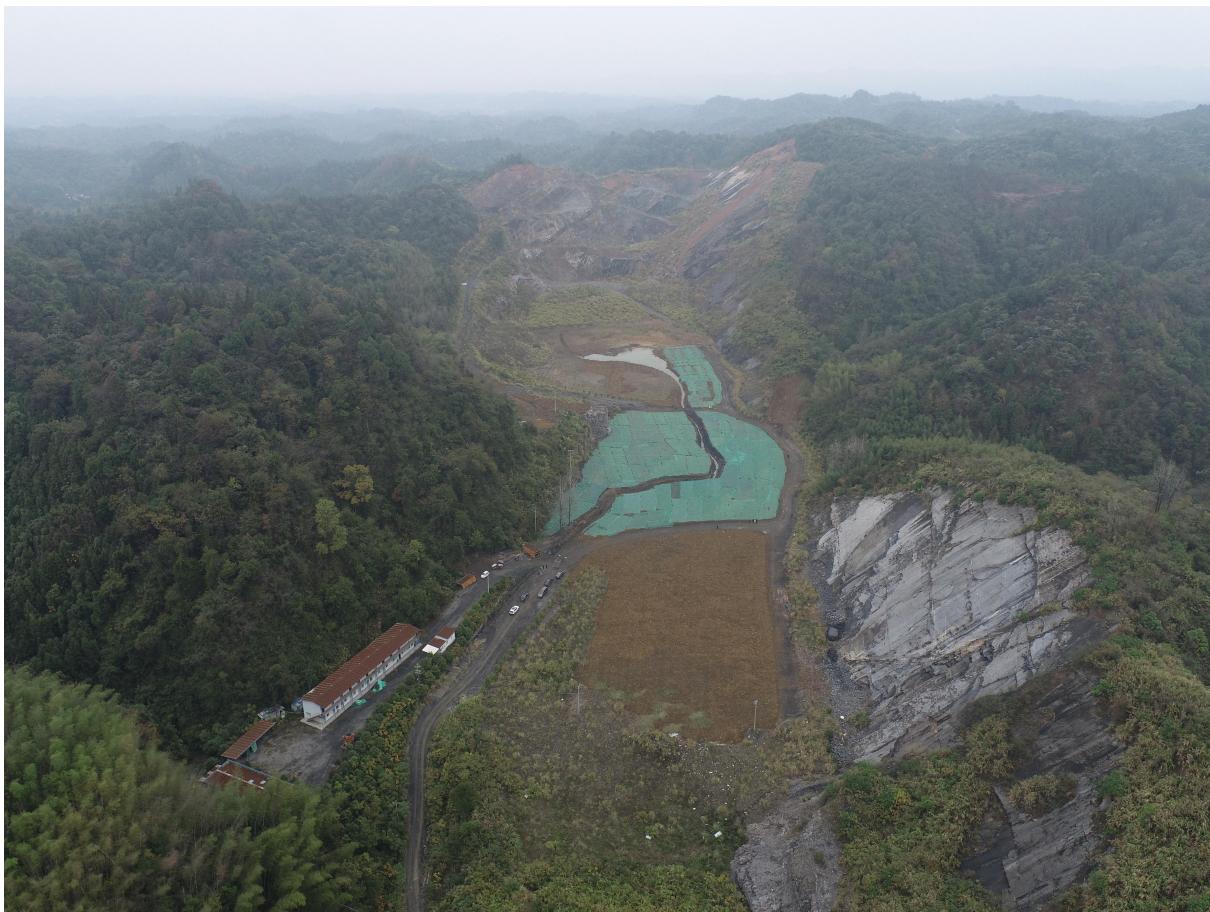
本次关闭矿区对露天采坑和工业广场已破坏未修复区域进行了植树、撒播草籽，复垦为林地、草地，坑栽树种，坑规格\*\*\*\*\*，间距为\*\*\*\*\*，复绿树种为桂花树、红叶石楠树，存活率为 80%，复垦复绿面积约\*\*\*\*m<sup>2</sup>，整体复垦区域现状效果较好（根据土地利用现状图该区域为工矿用地和林地），现状效果较好（见照片 6-1），花费金额约\*\*\*\*\*万元。

照片 6-1 矿区露天采坑和工业广场区域复绿现状
