桃源县云雾洞石材有限公司建筑石料用灰岩矿 矿山生态保护修复关闭验收报告

二〇二五年三月

报告编制单位：湖南省常德工程勘察院有限责任公司

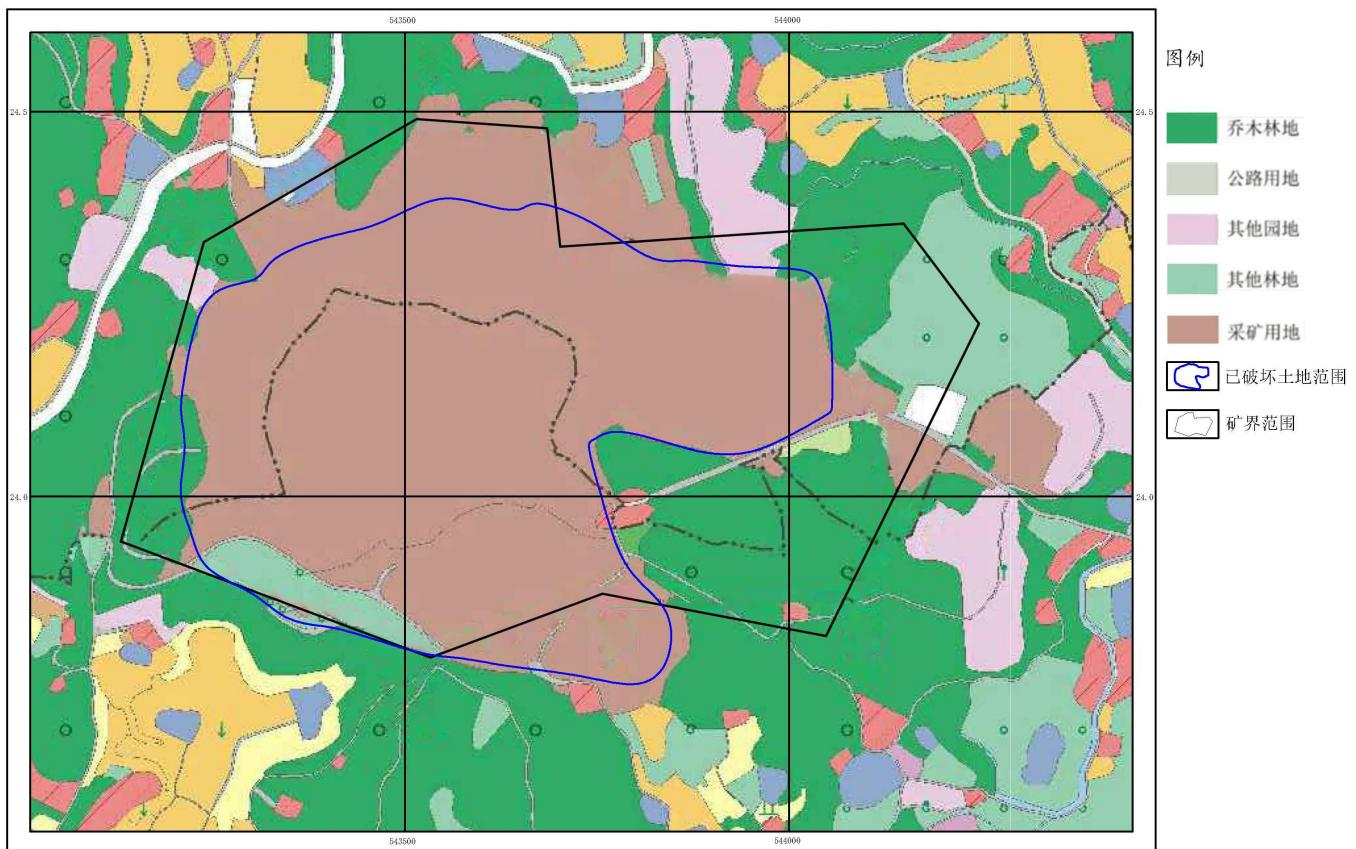
插图 4-1 土地破坏现状分布图

1、矿部占地面积***hm²，占用土地类型为林地。

2、露天采场（包含工业广场）占用土地资源面积***hm²，均为采矿用地。

矿山矿业活动现状共占用破坏土地面积***hm²（详见表 4-1、插图 4-1）。
