桃源县高湾桥头碎石厂建筑石料用灰岩矿 矿山地质环境保护与恢复治理闭坑验收报告

湖南省常德工程勘察院有限责任公司

二〇二二年三月

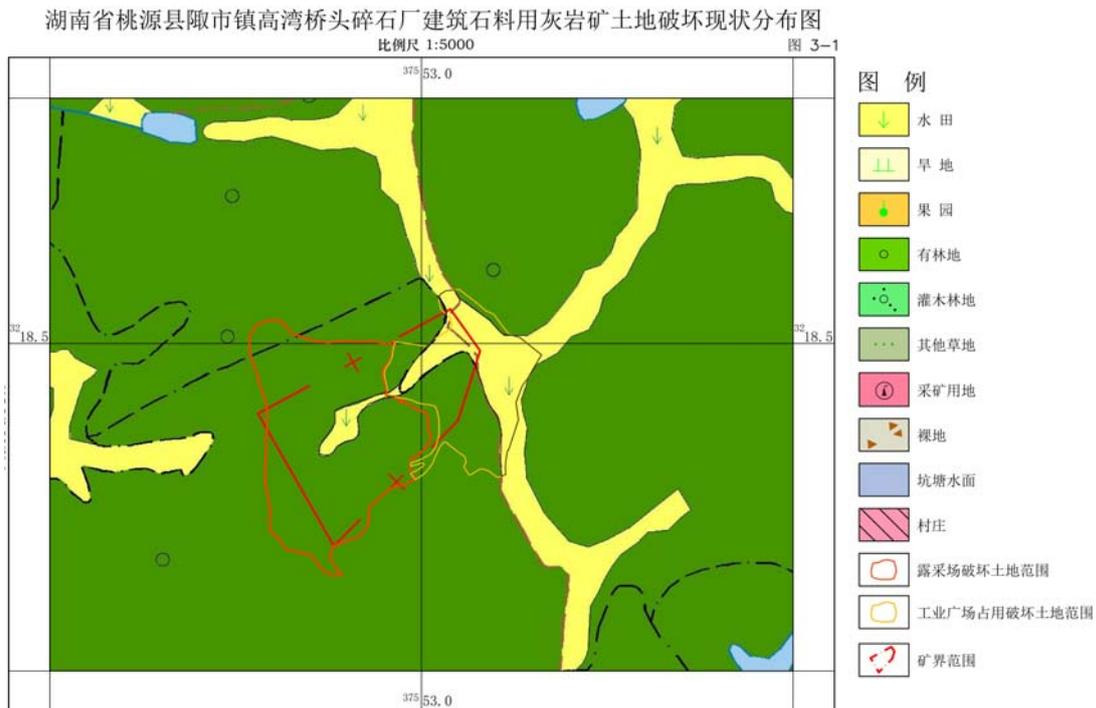
图 4-1 土地利用现状图

桃源县高湾桥头碎石厂建筑石料用灰岩矿为露天开采，现状有 1 处露天采场造成山体植被破坏，占用破坏土地面积 4.16hm²，1 处工业广场及矿山公路占用破坏土地面积 1.98hm²，自然景观改变较大，对人们视觉造成一定污染，自然环境恶化，桃源县高湾桥头碎石厂建筑石料用灰岩矿共破坏占用土地面积共 6.14hm²。根据《中华人民共和国土地管理法》和国务院颁布的《土地复垦规定》，把矿山土地破坏程度评价等级数分为三级标准：I 级破坏（轻度破坏）、II 级破坏（中度破坏）和 III 级破坏（重度破坏）。本矿山矿业活动已占用破坏土地资源面积大于 2.00hm²，挖、切深度大于 20m，土地资源破坏程度属 III 级破坏（重度破坏）。

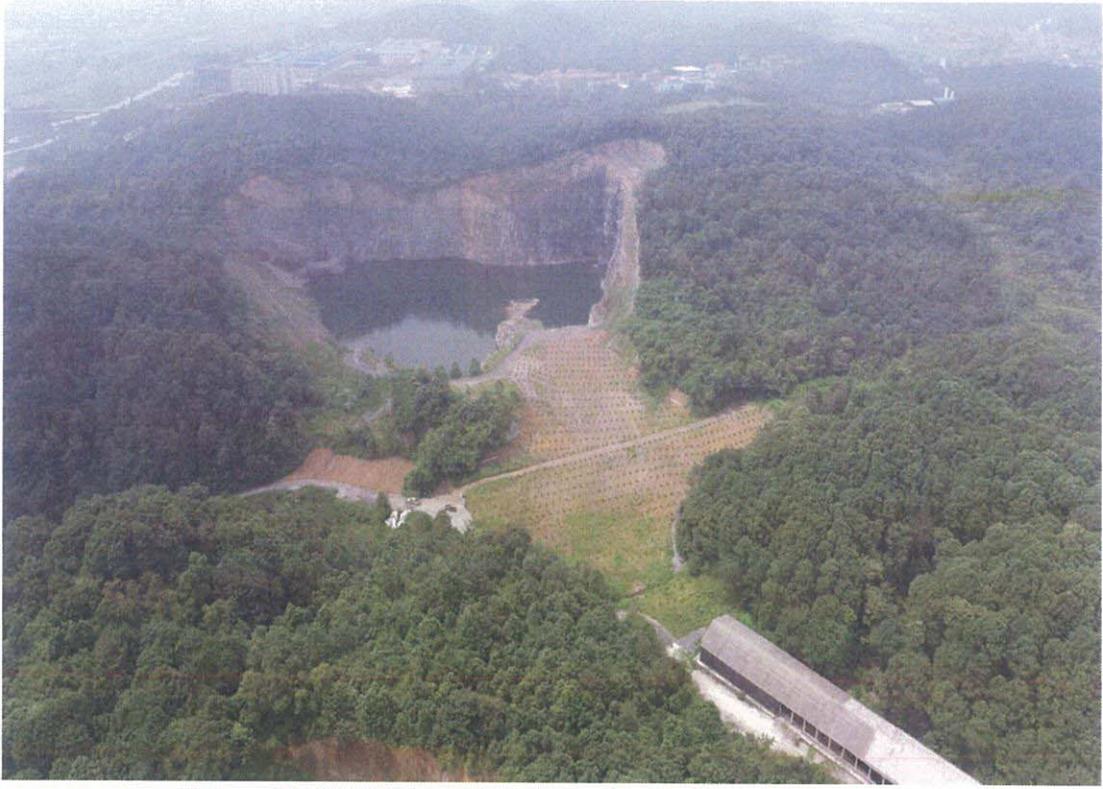
照片 1 桃源县陬市镇高湾桥头碎石场矿山生态修复效果整体照

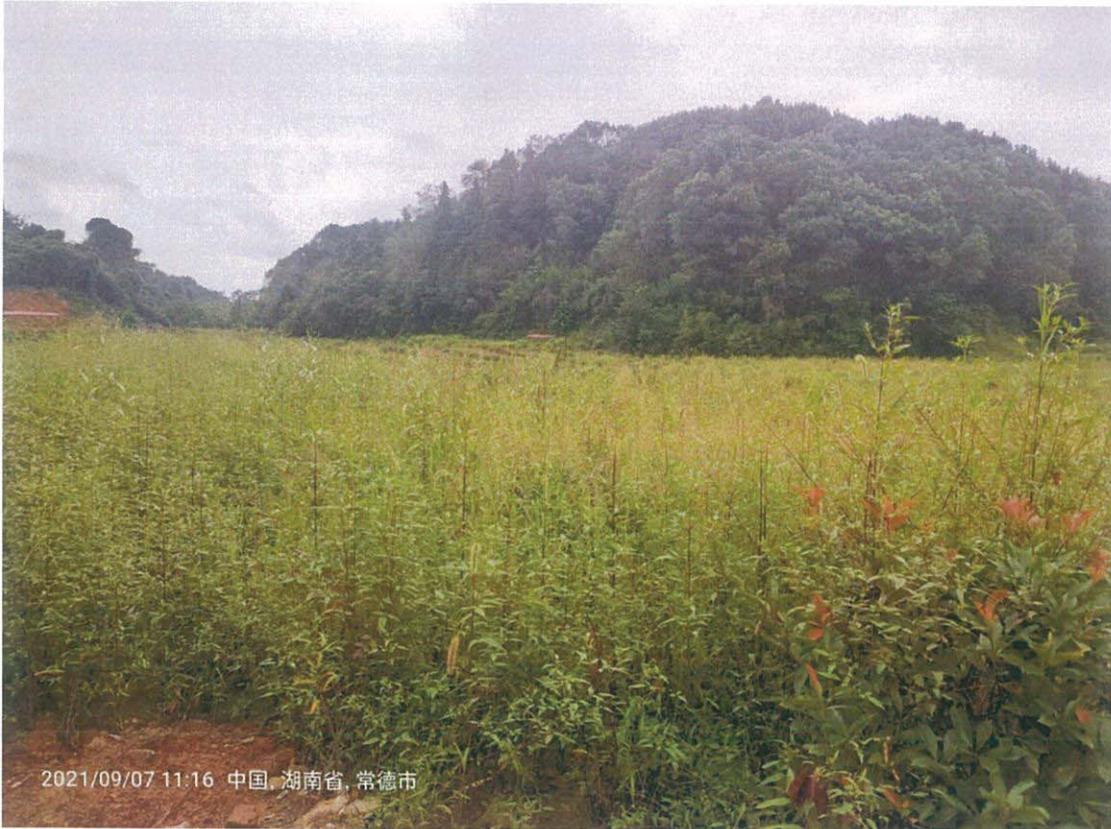
照片 2 矿山生态保护修复方案中的生态修复区域效果照
