# **湖南山之源石材有限公司桃源县叶家山砂岩矿 矿山生态保护修复闭坑验收报告**

**湖南省常德工程勘察院有限责任公司**

**二〇二一年十月**

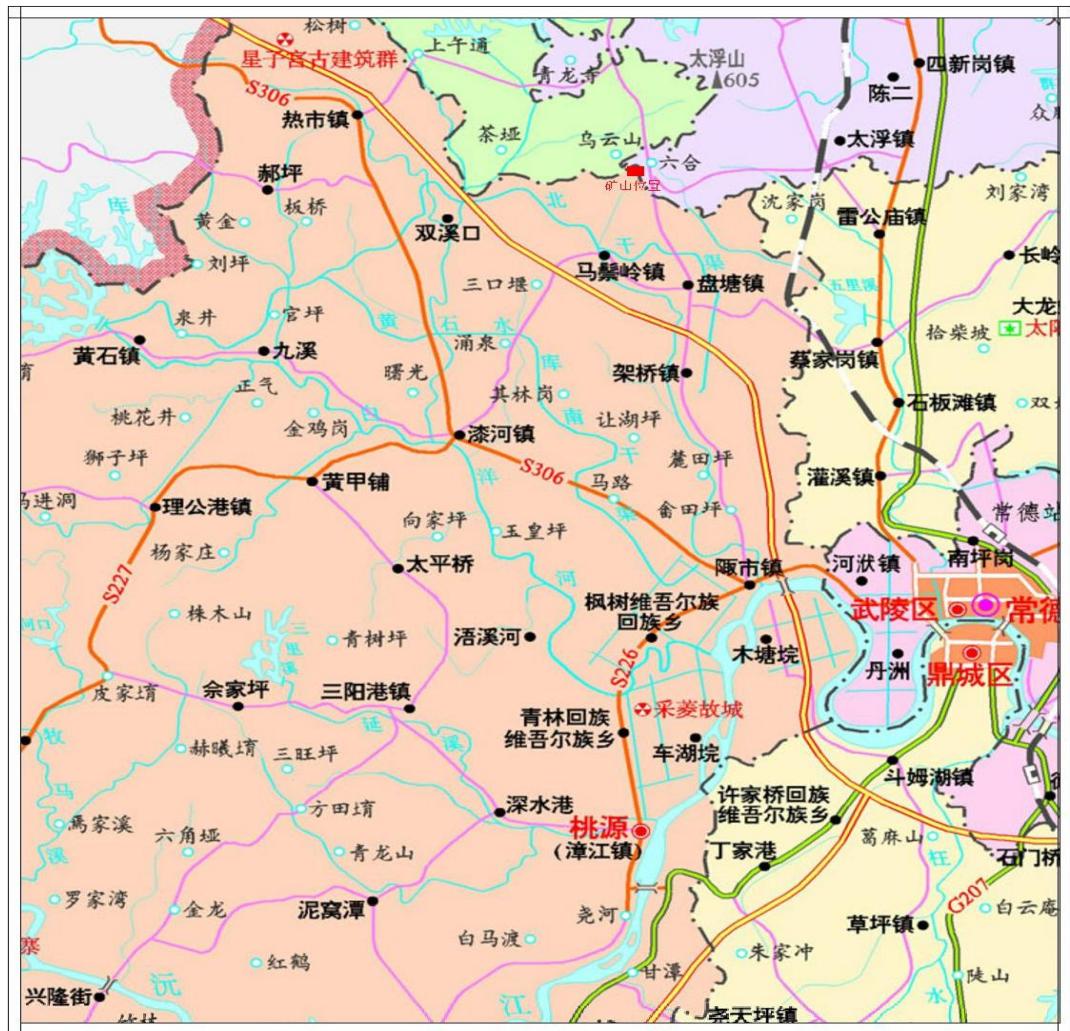
插图2 矿山所在区域交通位置图

湖南山之源石材有限公司桃源县叶家山砂岩矿位于桃源县北部，直线距离约48Km，隶属于桃源县马鬃岭鹤峰村管辖，地处石门、临澧、桃源县三县交界处。矿区有公路通往常德、临澧、桃源、慈利等区，交通较方便。（见交通位置图，插图1）。

矿山地理座标为东经：东经  $111^{\circ} 28' 38'' \sim 111^{\circ} 28' 42''$ ，北纬  $29^{\circ} 17' 19'' \sim 29^{\circ} 17' 28''$ ，矿山交通条件一般，有水泥公路与省道 S306 公路相通。
